Ministero dell'Interno Corpo Nazionale dei Vigili del Fuoco - Università degli Studi di Udine

OPERE PROVVISIONALI

L'INTERVENTO TECNICO URGENTE IN EMERGENZA SISMICA

NCP Nucleo Coordinamento Opere Provvisionali

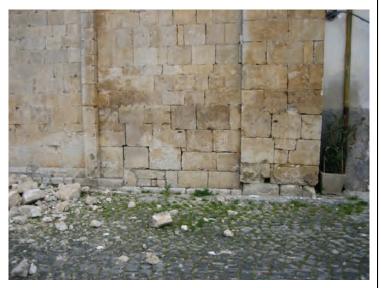
Facciata

Lesioni ad andamento sub verticale al piede del lato destro.

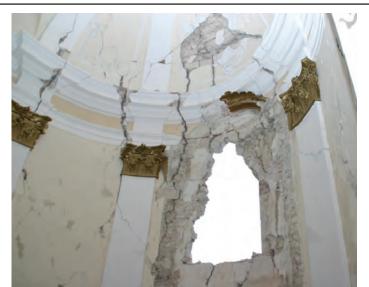
Abside centrale

Le lesioni nell'abside viste dall'interno.

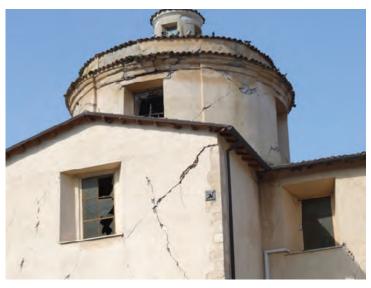
Tiburio e facciata del transetto

Distacco della copertura dal timpano e crollo parziale della volta.

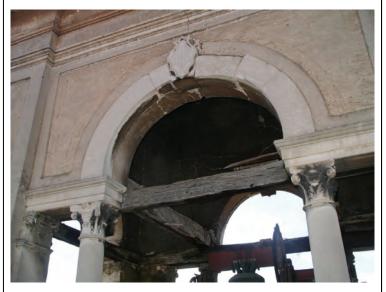
Dissesto alla cella campanaria

Lesioni ad andamento sub verticale lungo le pareti della torre.

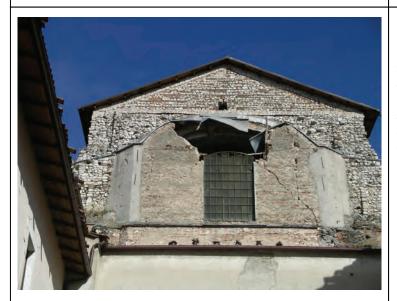
Dissesti lungo la parete absidale

Evidenti lesioni lungo i fori di attraversamento e crolli di materiale lapideo.

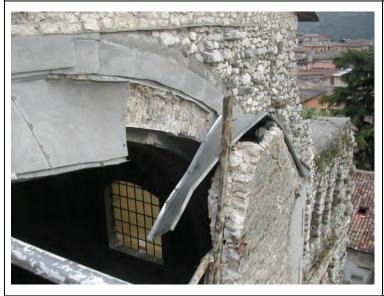
Dissesti lungo la parete absidale

La parete absidale presenta il crollo della porzione di copertura soprastante l'abside. La vista posteriore mostra sia il crollo che il severo quadro fessurativo della parete ai lati della finestra, fenomeni legati al distacco e ribaltamento verso l'esterno dell'intera sezione absidale.

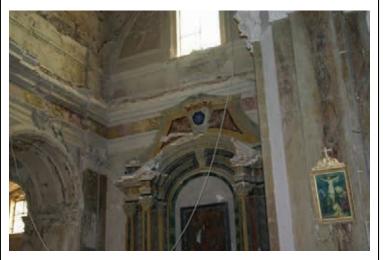
Dissesti interni

Crollo interno in corrispondenza delle volte del transetto di destra.

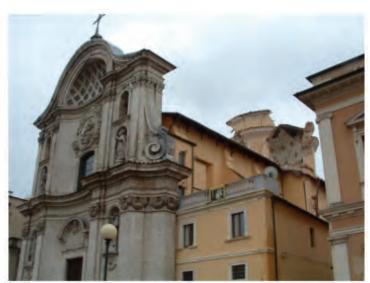
Collasso delle murature del tamburo

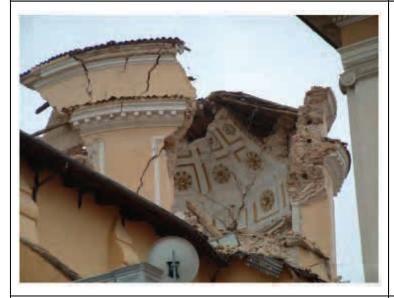
Collasso delle del murature tamburo

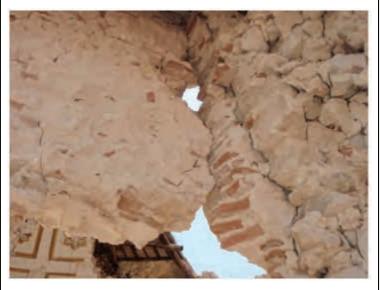
Disgregazione della muratura della cupola

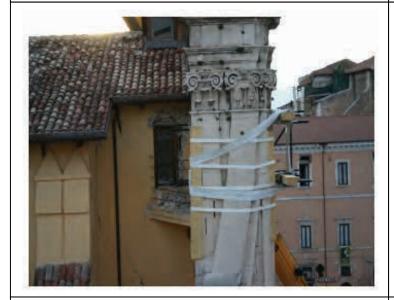
Lesioni di distacco tra la facciata e le pareti laterali dell'aula

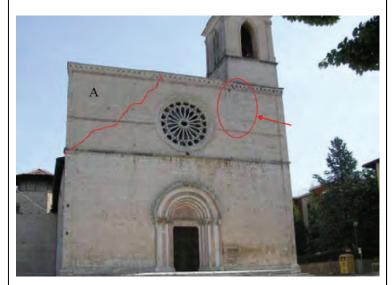
Ribaltamento della porzione sommitale sinistra della facciata
