Ministero dell'Interno Corpo Nazionale dei Vigili del Fuoco - Università degli Studi di Udine

OPERE PROVVISIONALI

L'INTERVENTO TECNICO URGENTE IN EMERGENZA SISMICA

NCP Nucleo Coordinamento Opere Provvisionali

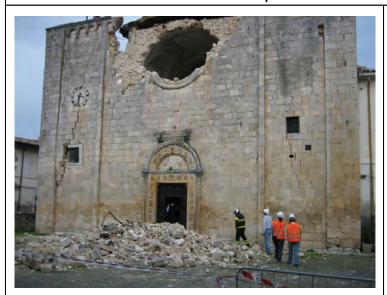
Facciata

Una veduta d'insieme della facciata principale sulla quale si notano le evidenti lesioni da taglio e il parziale crollo sulla sommità del rosone.

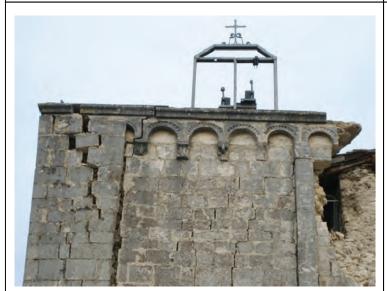
Facciata

Condizioni precarie della sommità della facciata sul lato sinistro, con evidente presenza di conci pericolanti.

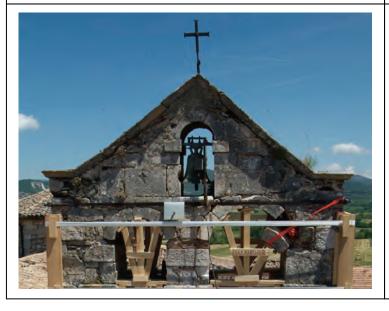
Vela campanaria

Collasso parziale dell'arcata destra della vela campanaria con l'espulsione di alcuni conci (nella foto, la fase successiva all'intervento di messa in sicurezza da parte degli operatori SAF).

Si noti la presenza di elementi metallici preesistenti utilizzati per la cerchiatura del manufatto.

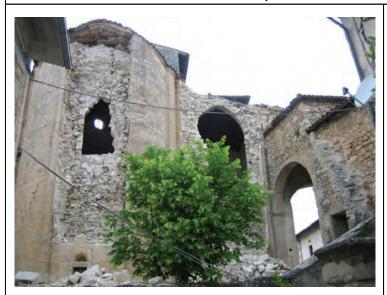
Zona absidale

Nella parte destra della foto, il parziale crollo dell'abside laterale.

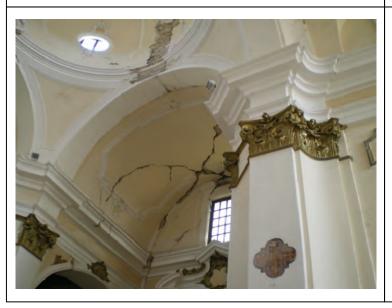
Transetto

Quadro fessurativo della volta del transetto destro.

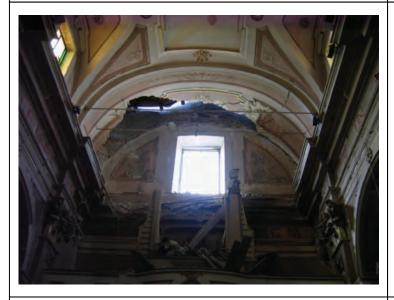
Controfacciata

Distacco della copertura dal timpano e crollo parziale della volta.

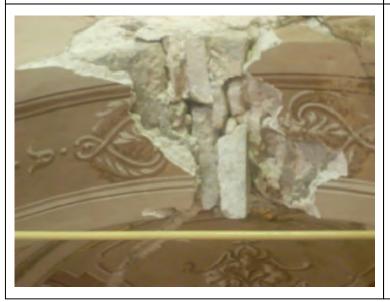
Chiave d'arco

Particolare di un arco sulla navata laterale con lesione in chiave ed espulsione del concio.

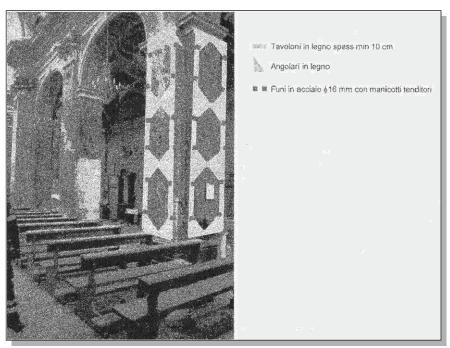
I pilastri che sostengono gli archi fra le tre navate risultavano fortemente lesionati. In particolare gli ultimi sei pilastri a ridosso della facciata hanno manifestato un principio di schiacciamento alla base con espulsione di materiale a causa anche dell'irregolarità del materiale lapideo utilizzato.

Cerchiatura dei pilastri (Archivio NCP).

Sono stati cerchiati sei dei dieci pilastri presenti tra le navate con fasce di poliestere, morali di legno e tavole per ridefinire il profilo della sezione trasversale del pilastro, pari a circa 80x80 cm. L'intervento è stato preparato all'esterno della chiesa in modo da essere posto in opera minimizzando il tempo di permanenza in area critica. Per questo motivo non sono stati impiegati gli angolari metallici sugli spigoli. L'intervento è stato dimensionato con riferimento a precedenti esecuzioni di analoghi presìdi e realizzato con fasce di poliestere e cricchetto di tesatura da 50 e da 75 mm alternate, con interasse di circa 75 cm (scheda STOP-CP).

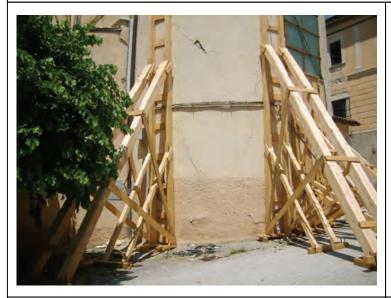
Puntellamento della parete absidale

noti come la puntellatura, dimensionata prima dell'emanazione delle schede STOP, presenti rapporti geometrici tra gli elementi e per gli attacchi a terra e tra puntoni e ritti verticali non rispondenti agli standard. In ogni caso la struttura del presidio è sovradimensionata per gli obiettivi perseguiti.

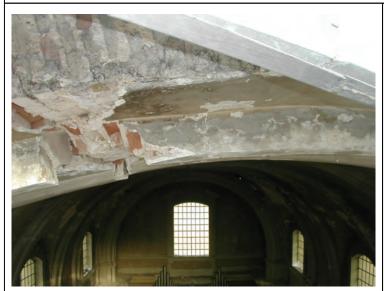
Dissesto della volta

La volta interna, al di sopra della navata principale, ha subito un notevole ribassamento in chiave con una diffusa fessurazione longitudinale in mezzeria. Il dissesto è dovuto alla scarsa tenuta delle spalle costituite dalle pareti laterali che, mal ritenute dai contrafforti, hanno subito spostamenti importanti per effetto del sisma.

La foto mostra l'interno della chiesa visto dall'alto della parete absidale. La lesione in chiave, evidente in primo piano, si ripete per l'intero sviluppo della volta.

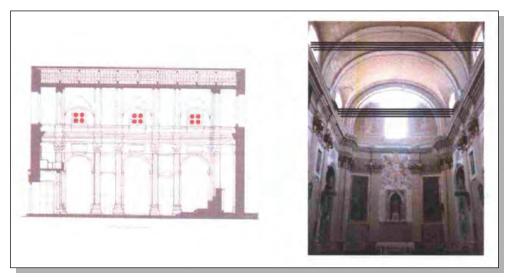
Posizionamento di tre gruppi di 4 cavi Ø24 all'imposta della volta con contrasto di travi HEA 360 (Archivio NCP).

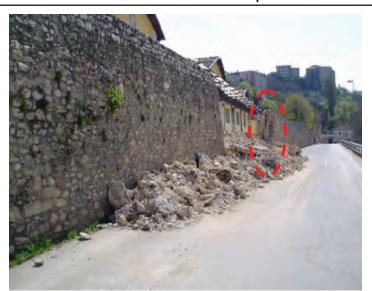
Dissesto della cinta muraria

Evidente crollo di interi tratti di muratura lungo via Tancredi da Pentima. La foto mostra la parte prospiciente l'edificio, denominato "ex Mattatoio".

Risulta evidente che il muro è in realtà costituito da tre distinti paramenti murari di spessori pressoché equivalenti e scarsamente ammorsati tra loro nella tipica conformazione del muro a sacco.

Gli elementi costituenti la muratura sono pietre informi non squadrate di modeste dimensioni legate tra loro con malte di scarsa qualità.

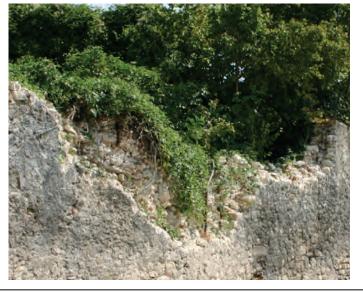
Dissesto della cinta muraria

Crollo della porzione superiore di muratura e di parte del paramento murario esterno su via Tancredi da Pentima, in prossimità della zona dove è ubicato l'edificio denominato "Istituto di Posturologia".

Altri tratti di cinta muraria, pur non caratterizzati da crolli, presentano segni di sconnessione nella matrice muraria con evidenze di incipiente spanciamento.

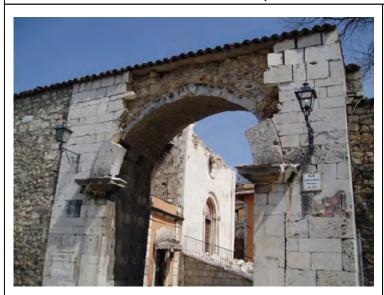
Dissesto della Porta Rivera

Lungo entrambi i piedritti presenti alla base della volta, e in parte sulla volta stessa, sono state rilevate lesioni longitudinali diffuse con sconnessioni visibili tra gli elementi in pietra squadrata che caratterizzano l'aspetto esterno della Porta Rivera.

Dissesto del paramento murario esterno della Porta Rivera con crollo dei conci lapidei dell'arco fino alla quota delle reni.

Per quanto riguarda Porta Rivera, la scelta progettuale è sostanzialmente ricaduta su quanto proposto nel Vademecum STOP relativamente alla "centinatura in legno di archi e volte" (STOP-SV) con l'opzione costruttiva "a passaggio aperto".

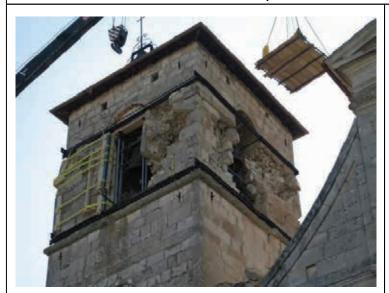
Dissesto alla cella campanaria

Disgregazione dei piedritti di destra della cella campanaria.

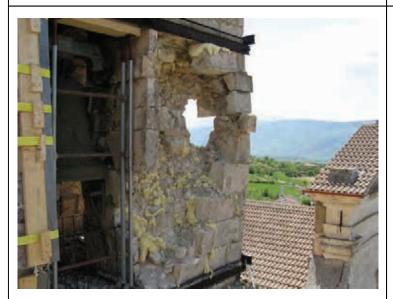
Dissesto alla cella campanaria

Disgregazione del piedritto anteriore destro della cella campanaria con conci in fase di espulsione.

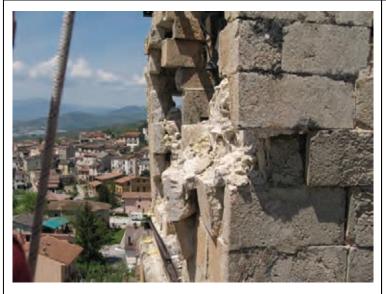
Dissesto alla cella campanaria

L'immagine, scattata in quota, mette in evidenza il forte fuori piombo dovuto all'espulsione dei conci in pietra costituenti gli elementi strutturali dei piedritti.

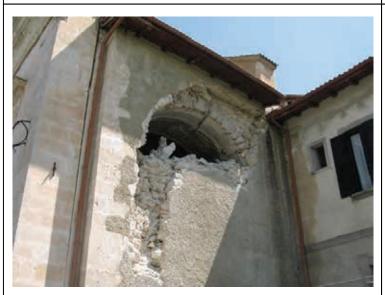
Facciata laterale destra

Crollo in corrispondenza tamponatura d'ambito sottostante il primo arco perimetrale di destra. Dall'immagine risulta altresì evidente il distacco per rotazione della facciata principale rispetto a quella laterale destra.

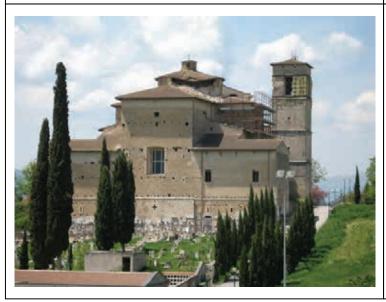
Tiburio

Crollo parziale della cupola sul lato est del tiburio.

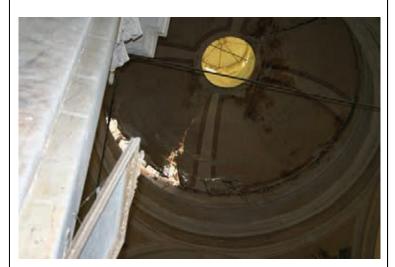
Dissesti interni

Crolli interni in corrispondenza della cupola del transetto.

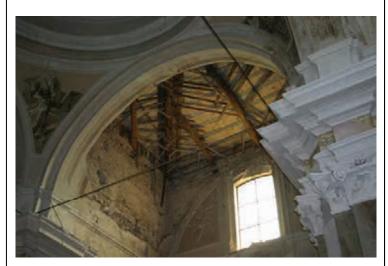
Dissesti interni

Crollo interno in corrispondenza delle volte del transetto di destra.

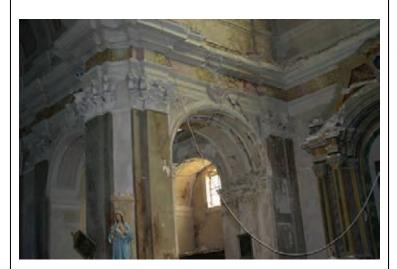
Dissesti interni

Evidenza di lesioni in corrispondenza del braccio sinistro del transetto.

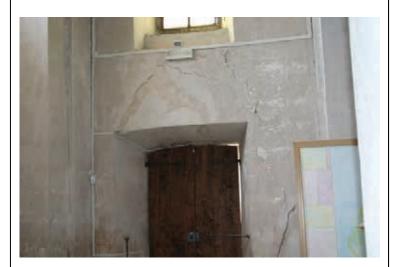
Dissesti interni

Evidenza di lesioni all'interno della facciata principale, in corrispondenza del portale di destra.

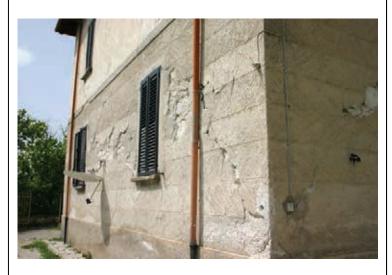
Canonica

Evidente quadro fessurativo da taglio in corrispondenza della canonica.

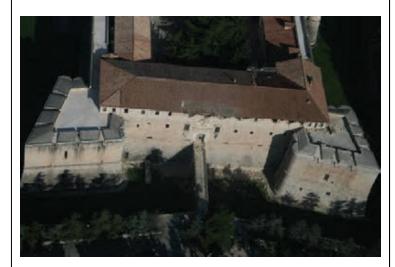
Dissesto del fabbricato principale

Crollo parziale della copertura e corrispondente cedimento di gran parte delle sottostanti murature.

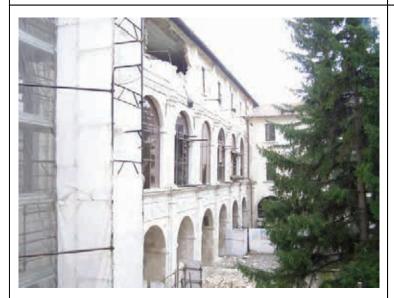
Dissesto del fabbricato principale

La parete lato cortile ha subito una rotazione verso l'esterno con distacco dal cordolo superiore.

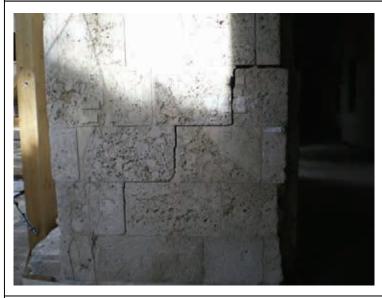
Dissesto del fabbricato principale

Nei pilastri centrali, il lembo inferiore esterno della lesione (in basso a sinistra) ha subito uno schiacciamen-

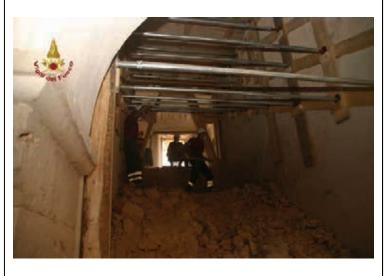
Dissesto del fabbricato principale

La scala principale è stata interessata dal crollo della volta superiore.

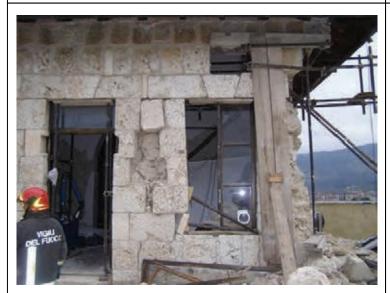
Dissesto del fabbricato principale

Dissesto in corrispondenza dell'angolo del corpo di fabbrica soprastante il bastione di Levante.

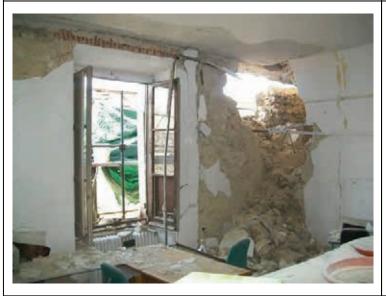
Dissesto del fabbricato interno sul lato Sud-Ovest

Le pareti esterne portanti, del tipo "a sacco", hanno subito una forte disgregazione in corrispondenza delle zone di congiunzione con le murature di spina e il parziale crollo in corrispondenza di alcune chiavi esistenti.

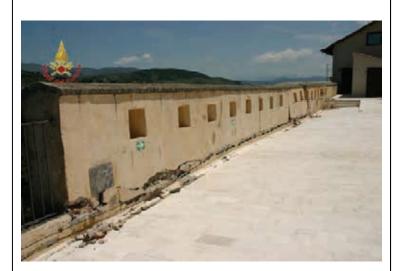
Dissesto dei camminamenti

I parapetti dei camminamenti hanno ruotato fuori piano, riportando una lesione longitudinale per gran parte del perimetro del Forte. Una porzione del parapetto esterno del lato Nord-Est si è staccata dalla linea perimetrale minacciando il crollo verso il lato esterno delle mura.

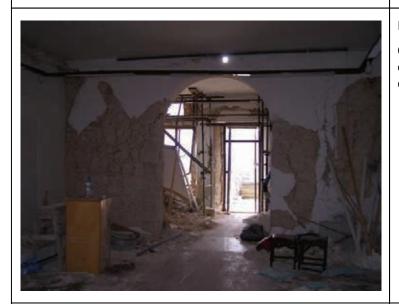
Dissesto dei locali interni

Quasi tutti i locali interni dei fabbricati che compongono la fortezza sono stati danneggiati dal sisma.

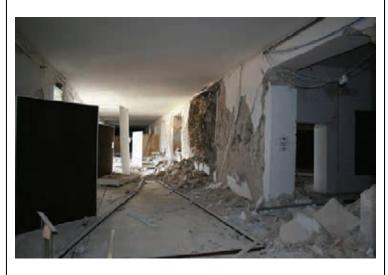
Dissesto dei locali interni

particolare danneggiamento l'hanno subito le pareti corrispondenti alla più recente riconfigurazione interna degli edifici, con particolare riferimento alle zone di congiunzione tra elementi edilizi di diversa tipologia.

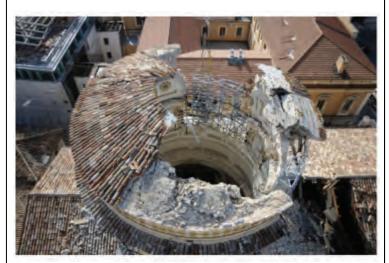
Crollo della copertura della cupola

È possibile notare il cedimento e la caduta di gran parte delle strutture portanti della copertura.

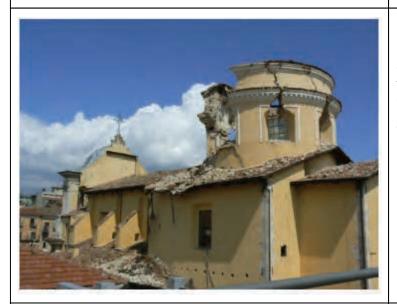
Crollo della copertura della cupola

Le parti ed i detriti sono caduti, oltre che all'interno della chiesa, sopra il tetto della navata e del corpo laterale della sacrestia.

Si notano le evidenti lesioni alle pareti perimetrali.

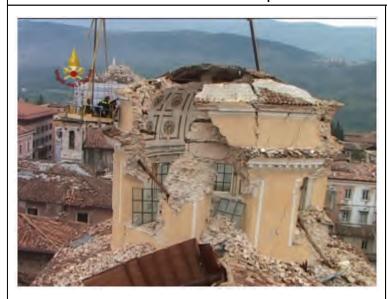
Collasso delle murature del tamburo

La foto mette in evidenza il sistema di appoggio dell'orditura della copertura alla cupola.

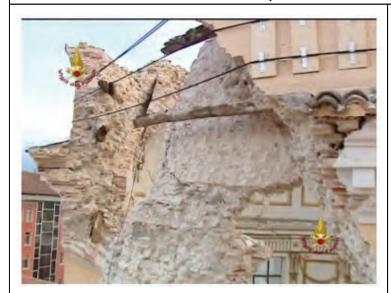
Disgregazione della muratura della cupola

È evidente una drastica riduzione dello spessore residuo in ampi tratti della muratura.

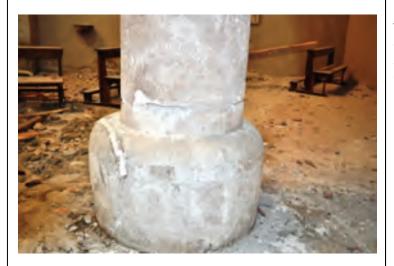
Colonne

Tutte le colonne che sorreggono le arcate ogivali mostrano, alla base, vistosi segni di schiacciamento caratterizzate da espulsione di parte del materiale.

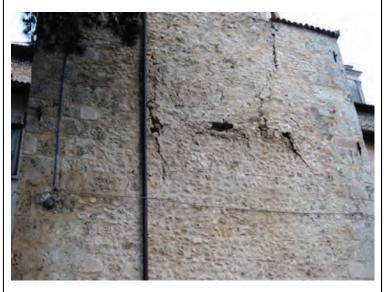
Cappella laterale

Evidenza di dissesti presenti nei muri perimetrali in corrispondenza della cappella laterale, ricavata in corrispondenza di una torre dell'antica cinta muraria preesistente alla chiesa.

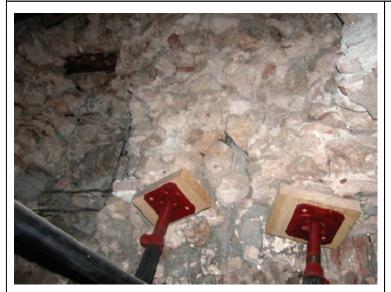
Pennacchi della cappella laterale

I pennacchi che sorreggono la volta della cappella laterale presentano crolli e sgretolamenti.

Particolarmente colpiti risultano i pennacchi che si raccordano con la parete perimetrale della chiesa.

Il ricorso a malte fibrorinforzate, per stabilizzare le murature disgregate, ha trovato giustificazione nella gravità delle lesioni riscontrate che richiedevano la ricostituzione almeno parziale della massa muraria dei pennacchi.

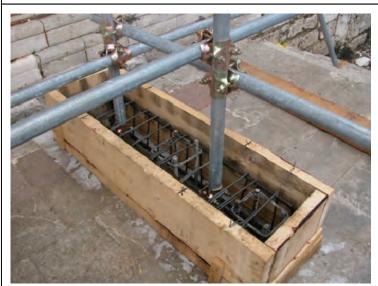
Basamento torri di facciata

Particolare del collegamento tra i pali trivellati nel terreno e i tubi della struttura reticolare, con trave in cemento armato (nella foto, prima del getto di calcestruzzo).

Tra la pavimentazione e le travi è stato interposto un foglio di plastica che, impedendo al calcestruzzo di aderire alla pavimentazione, faciliterà la rimozione dell'opera provvisionale nel corso dei restauri definitivi.

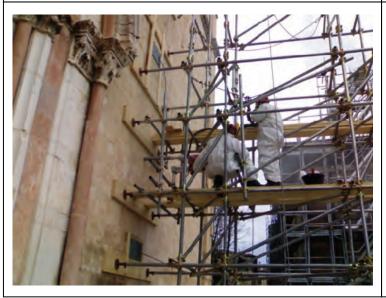
Ancoraggio delle torri alla facciata

Il passaggio dei cavi per l'ancoraggio della facciata ha richiesto la foratura delle spesse pareti, che è stata eseguita a mezzo di apposita carotatrice. L'intervento è stato concordato con il MiBAC.

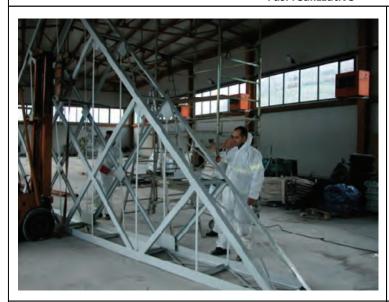
Mensola di ritegno della porzione superiore sinistra della facciata

Realizzazione fuori opera della mensola in acciaio per la stabilizzazione della porzione superiore sinistra della facciata.

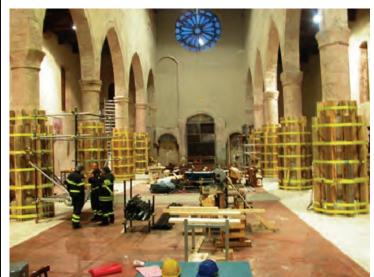
Cerchiatura delle colonne

Cerchiatura delle colonne, sorreggono gli archi di navata, mediante fasce di poliestere impostate su morali in legno disposti verticalmente.

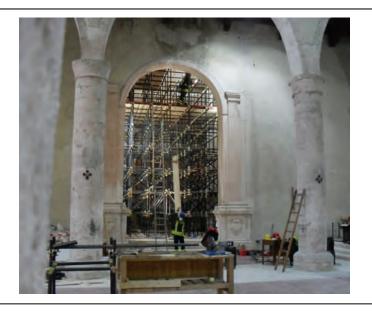
della Puntellamento cappella laterale

Vista della complessa struttura in tubigiunti per il puntellamento della cappella laterale. L'opera ha dovuto adattarsi alla geometria della volta.

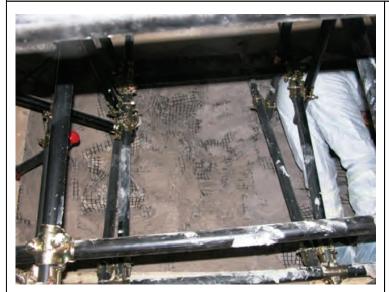
Consolidamento della cappella laterale

Realizzazione del placcaggio mediante malta fibrorinforzata, armata con rete di fibra di vetro, per consolidare i pennacchi della volta, che presentavano crolli e sgretolamenti.
